青海泰宁水泥有限公司  
乐都区干沟水泉沟水泥用大理岩矿山地质  
环境保护与土地复垦方案  
(修编)

青海泰宁水泥有限公司  
乐都区干沟水泉沟水泥用大理岩矿  
矿山地质环境保护与土地复垦方案  
(修编)

编写单位：河北懋拓地质勘查技术服务有限公司

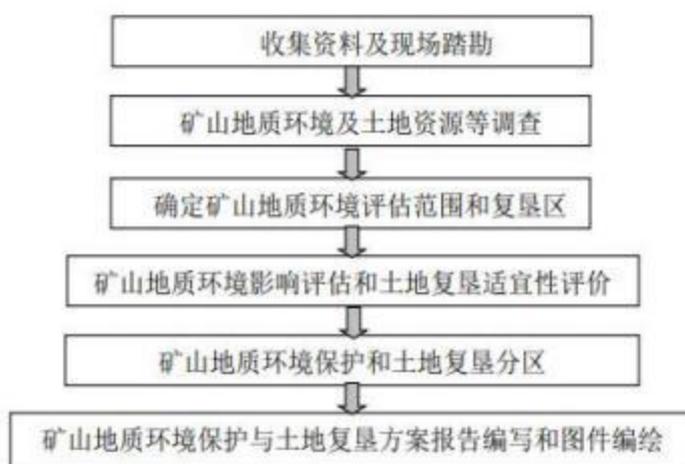
图0-1工作程序框图

本方案严格按照原国土资源部颁发的《矿山地质环境保护与土地复垦方案编制指南》规定的程序（图 0-1）进行。根据矿山开采现状情况，本次评估工作主要采用收集资料、现场调查及室内综合分析评估的工作方法。

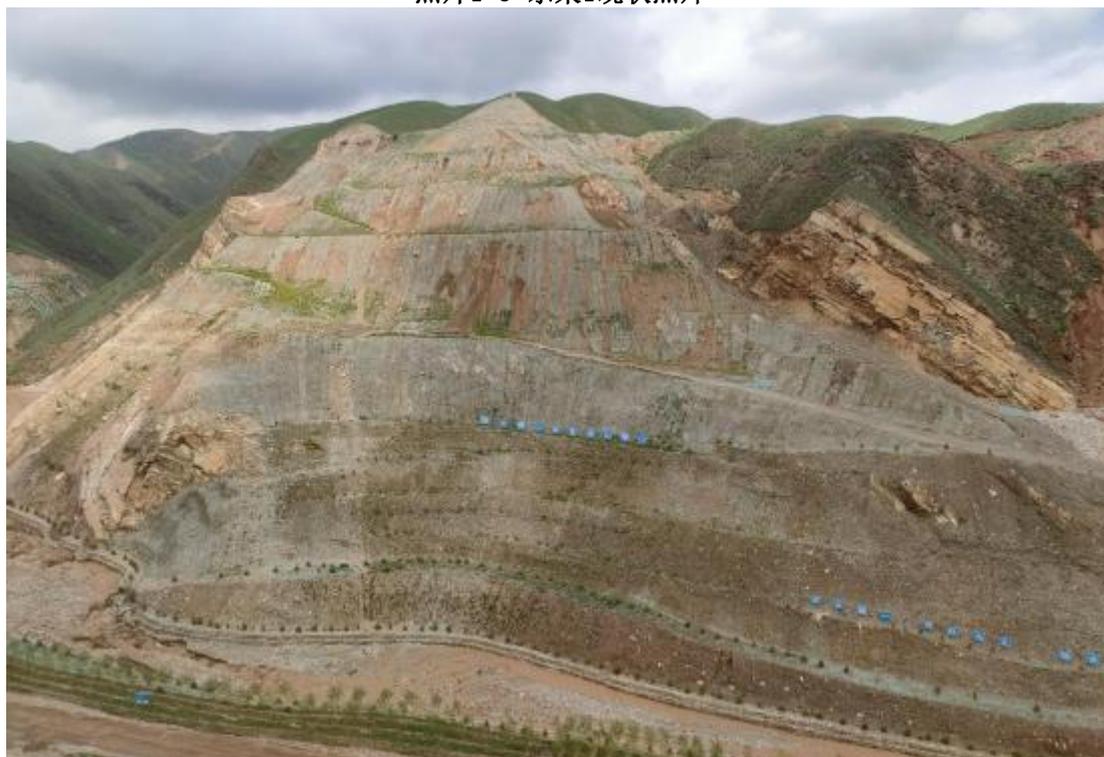
照片 1-6 东采 2 现状照片

东采 2 分布在东区 2~6 线间，采场呈多边形，北西南东向展布，采场长约 670m，宽约 70~180m，采企业对 2-4 线形成的部分边坡开展削放坡和平整等恢复治理工作。（见照片 1-6）

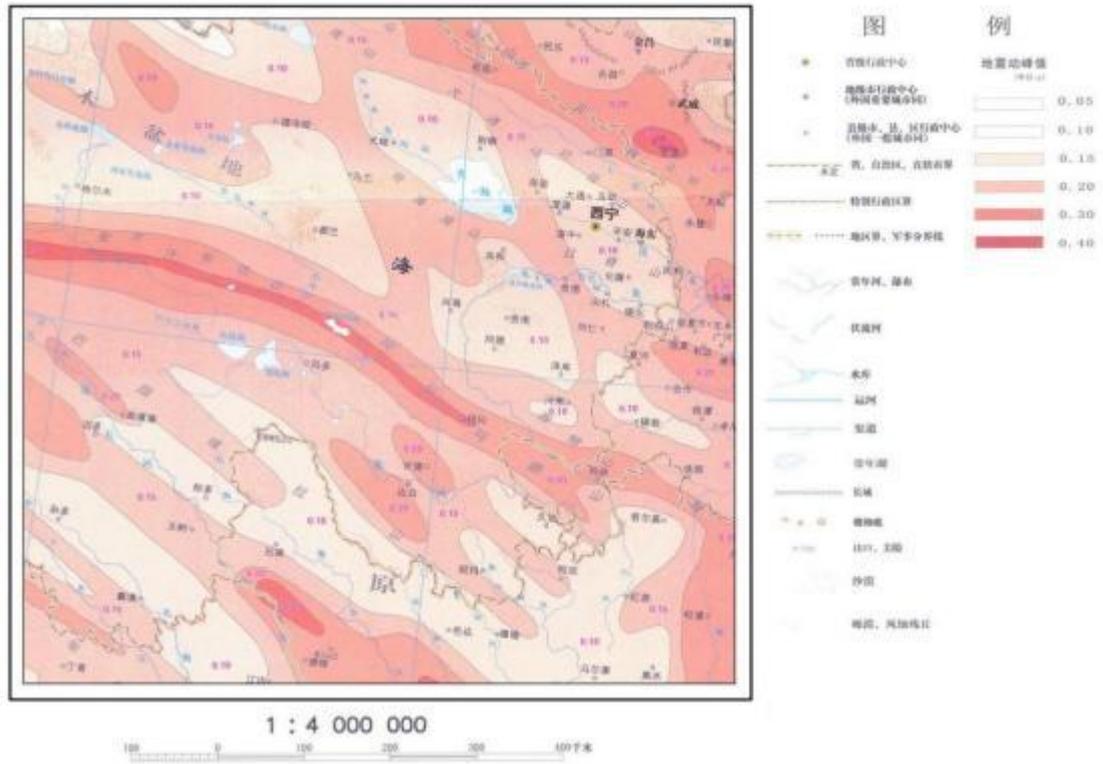
图 2-1 地震动加速度峰值图

根据 2015 年国家地震局发布的《中国地震动参数区划图GB18306-2015》和《中国地震动反应谱特征周期区划图》,矿山地震动峰值加速度为 0.10g,相应的地震烈度Ⅶ度,地震动加速度反应谱特征周期 0.45s (见图 2-1、图 2-2)。

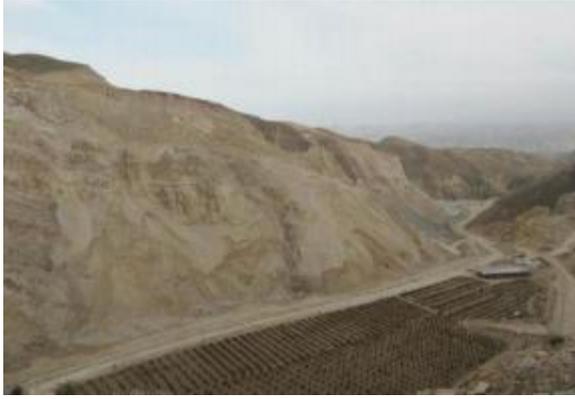
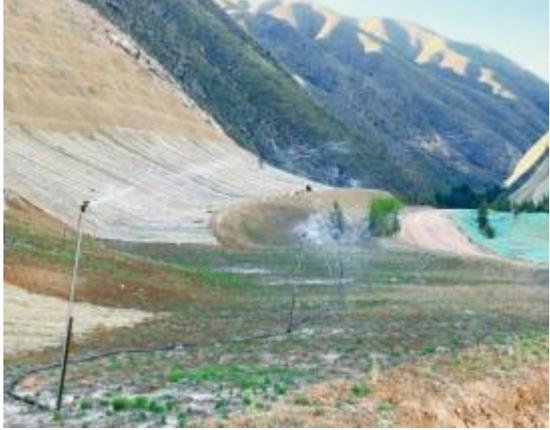
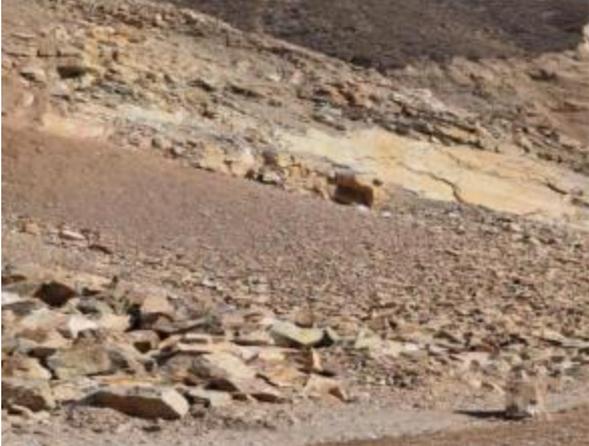
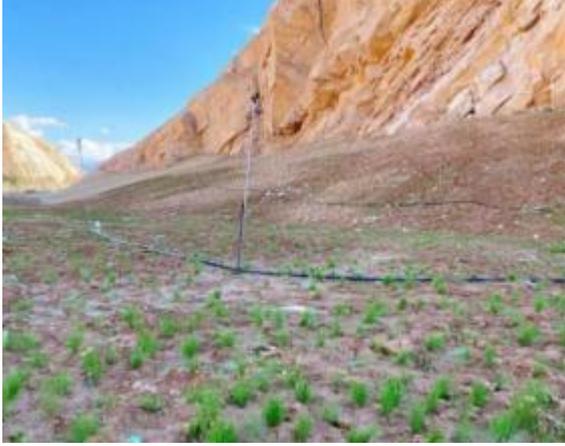
表 2-2 矿山已恢复治理影像照片

治理区域	治理前	治理后
东山采区

矿山开采时候较长，我矿根据甘肃有色工程勘察设计研究院编制《青海泰宁水泥有限公司乐都区干沟水泉沟水泥用大理岩矿矿山地质环境保护与土地复垦方案》要求，按照“谁破坏、谁治理”和“边生产、边治理”的原则，开展矿山地质环境恢复治理工作。同时我矿积极响应海东市乐都区人民政府办公室关于印发《祁连山南麓乐都片区生态环境问题图斑整治方案》和海东市乐都区人民政府关于同意实施《祁连山南麓乐都片区生态环境问题图斑整治项目》等相关文件精神，重点对东、西山已无资源量的各1处采区进行恢复治理。

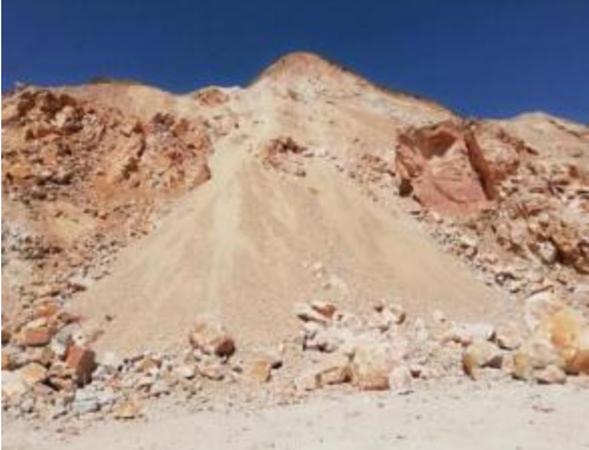
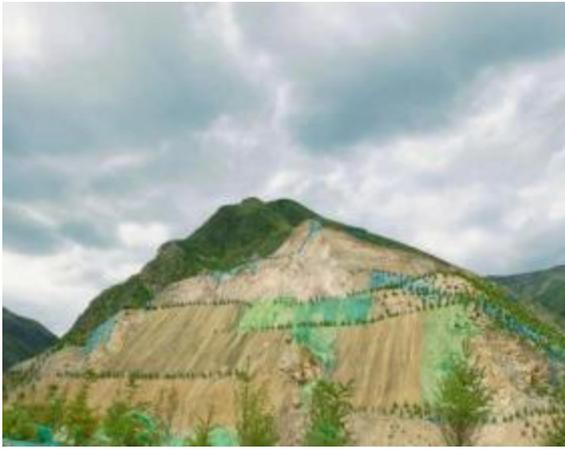
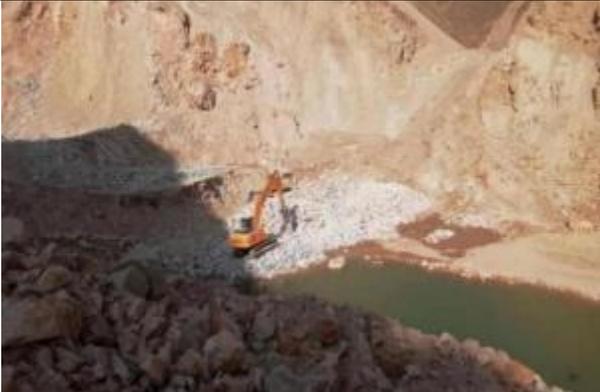
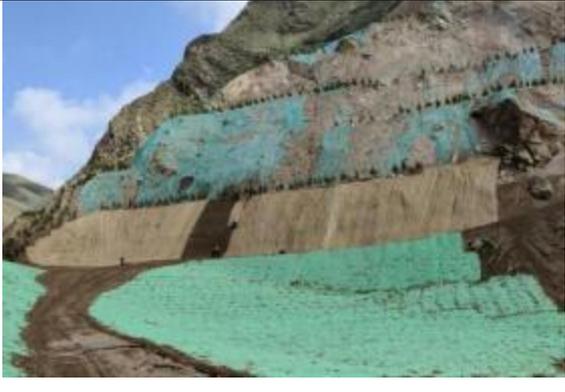
西山采区

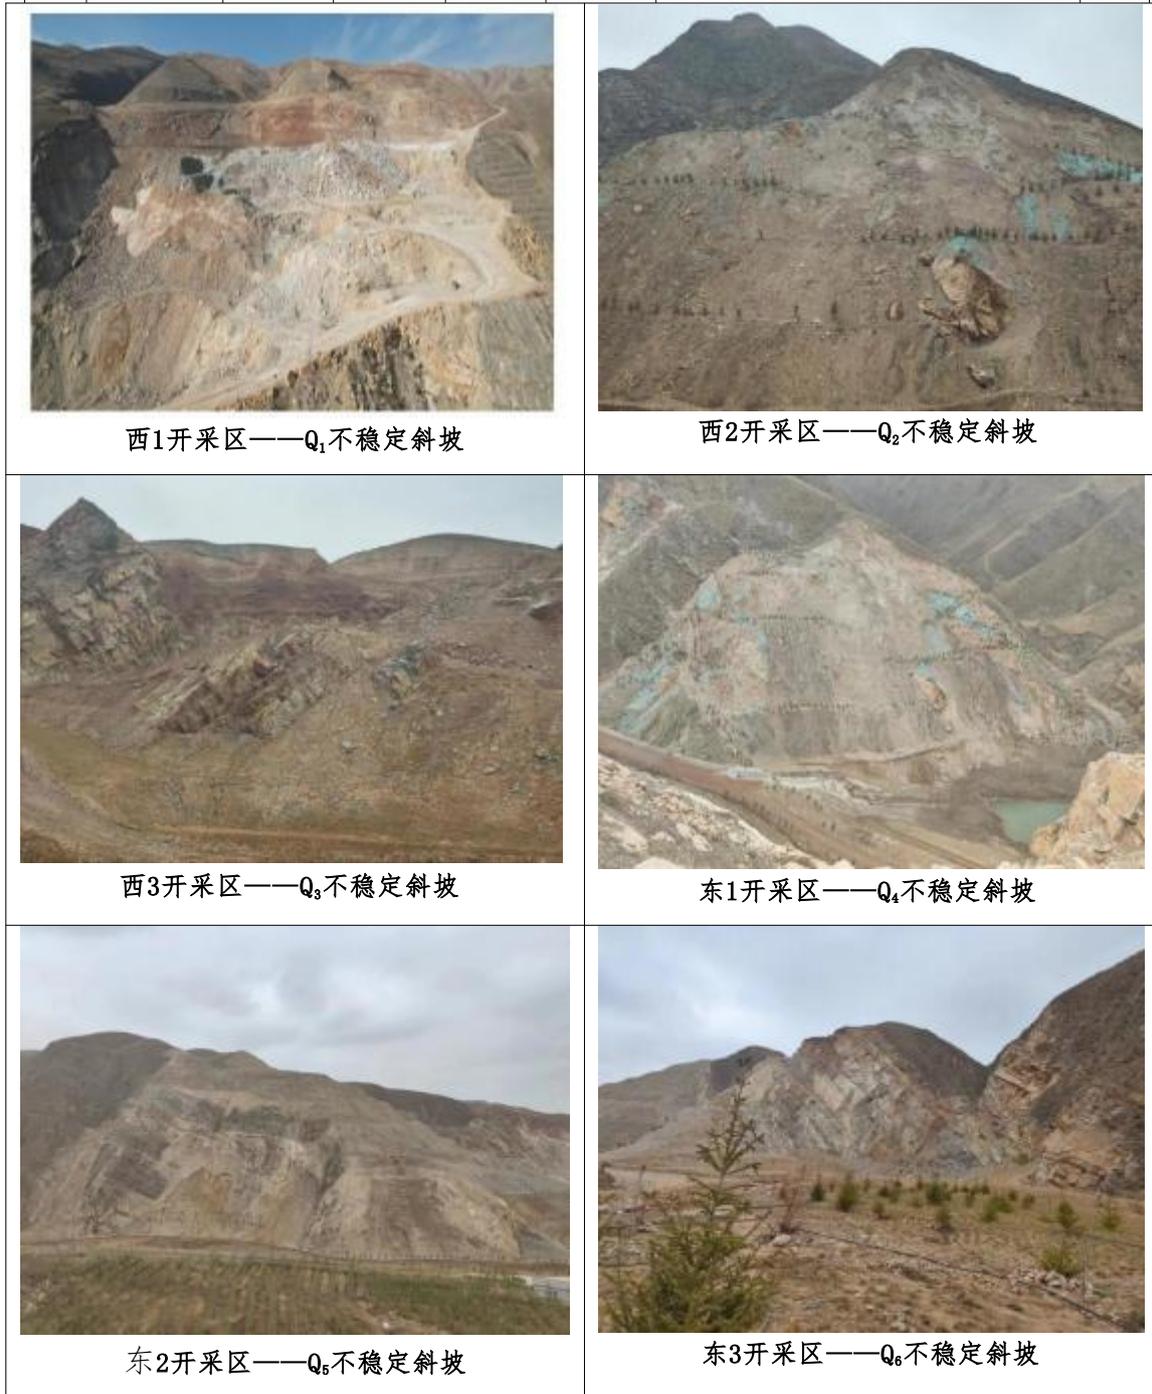
图3-1 矿山开采掌子面内的不稳定边坡现状

编号	位置	坡长(m)	坡高(m)	坡向(°)	坡面坡度(°)	特征	稳定性
Q1	矿山西侧	521	135	165	70	高坡方向岩层倾向与 Q1斜坡多为同向，斜坡下段存在印石散落现象。	差
Q2	矿山西侧	551	120	120	72	高坡方向岩层倾向与 Q2斜坡多为同向，斜坡下段存在印石散落现象。	差
Q3	矿山西侧	390	100	102	68	高坡方向岩层倾向与 Q3斜坡多为同向，斜坡下段存在印石散落现象。	差

Q4	矿山东侧	302	75	165	75	高坡方向岩层倾向与 Q4斜坡多为斜交，面发灾方式主要是坍塌，目前尚未发生坍塌现象。	较差
Q5	矿山东侧	309	125	180	73	高坡方向岩层倾向与 Q5斜坡多为斜交，面发灾方式主要是坍塌，目前尚未发生坍塌现象。	较差
Q6	矿山东侧	198	107	165	68	高坡方向岩层倾向与 Q6斜坡多为斜交，斜坡下段存在印石散落现象。	较差

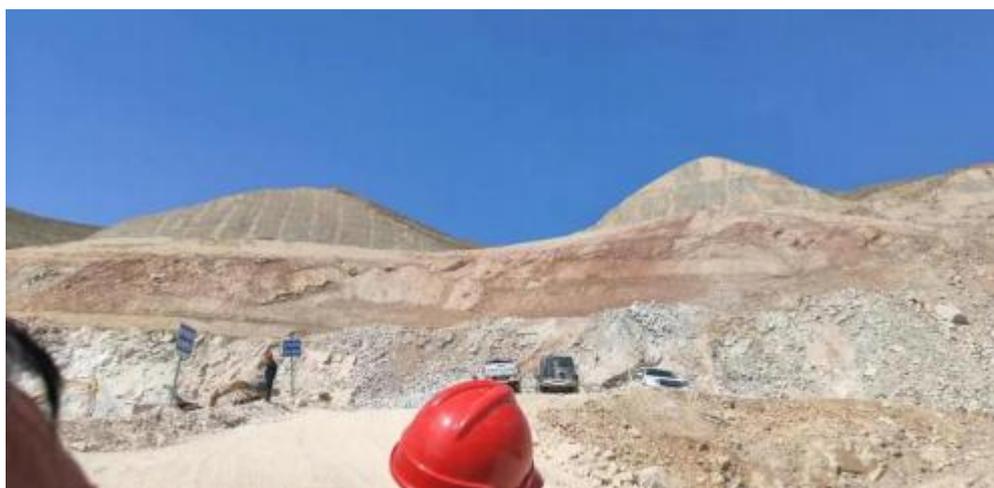
图4-1 矿山覆土土源现状照片

根据现场调查，在西山1采区地表土壤厚度5m上下（图4-1），今后在该区开采或恢复治理时，会剥离产生约3.1 $m^3$ 的客土，另外在前期矿山开采时，在矿山道路两侧分散堆放有地表土。所以矿山内所剥离的地表客土量完全能够满足矿山恢复治理和土地复垦。
